ARTÍCULO

Evaluación de la restauración agroforestal y calidad ecológica de una zona ribereña en la región de Aysén.

Abraham Bustos Palominos^{1,2}

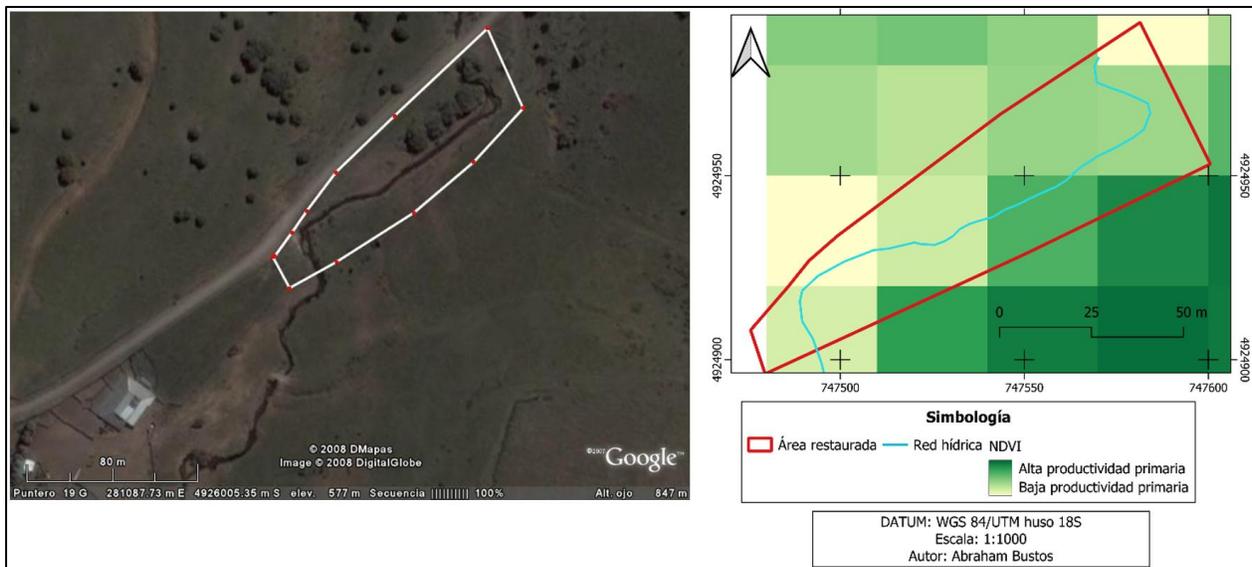
En el año 2008 la productividad primaria del área restaurada alcanzó un máximo de 0,7, pero que no es uniforme en toda la superficie, predominando una productividad menor, con valores de hasta 0,5 como mínimo, indicando que en el área existe presencia de vegetación, la cual corresponde a pastizales o bosques degradados (**Figura 2**).

Figura 2. Estado del área restaurada en el año 2008, visualizada mediante Google Earth (izq.) y NDVI generado a partir de una imagen satelital de Landsat-7 (der.).

El análisis de la evolución del área restaurada mediante la implementación de un *riparian buffer* muestra un cambio significativo a lo largo del tiempo. En un principio, en el año 2008, la cobertura vegetal era escasa o nula, lo que daba como resultado una productividad primaria baja, como se pudo corroborar en las imágenes satelitales de ese año.

Cabe mencionar que el análisis para el año 2008 no es del todo preciso, debido a la baja resolución de Landsat-7. Aun así, permite tener un contexto del área que se restauró y poder contrastarla con la productividad primaria que presenta actualmente la zona ribereña intervenida.

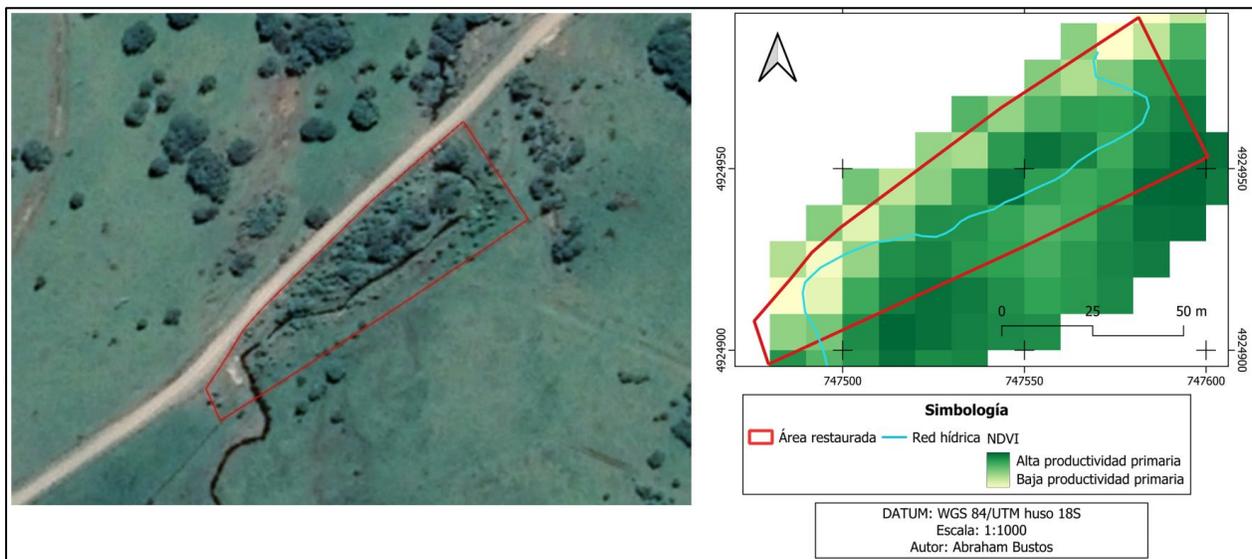
En los años 2018 y 2024 se alcanzó una productividad primaria superior a 0,5 y cercana a 1, sugiriendo que el ecosistema se encuentra en buenas condiciones, lo que se puede interpretar como la presencia de vegetación densa y saludable (**Figura 3 y 4**).

Figura 3: Estado del área restaurada en el año 2018, visualizada mediante Google Earth (izq.) y NDVI generado a partir de una imagen satelital de Sentinel-2 (der.).

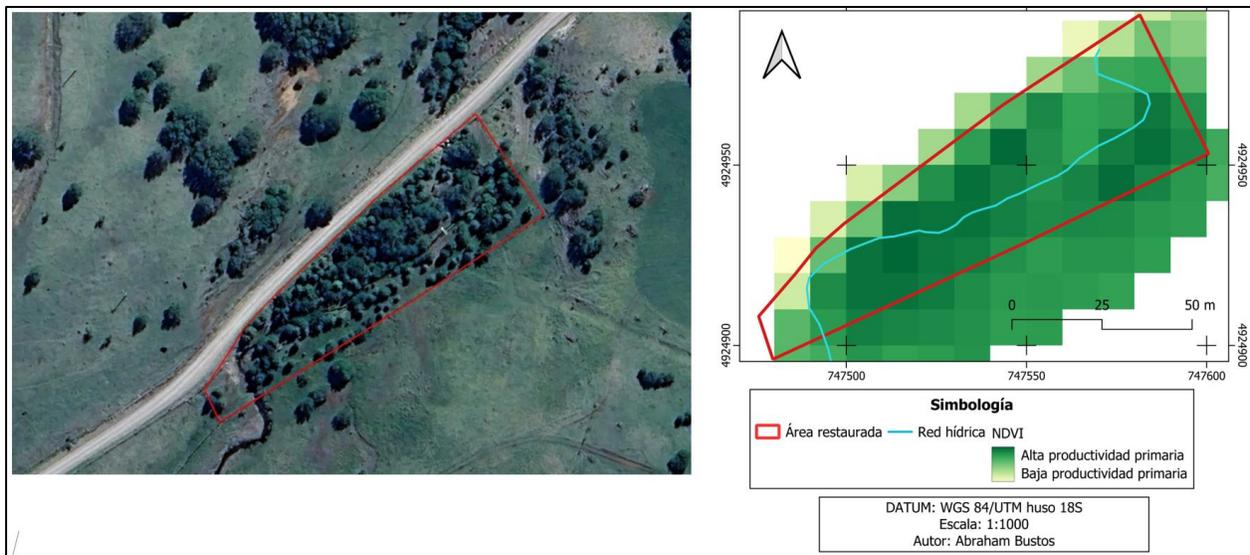
Al analizar visualmente el índice mediante el mapa, se observa que en el año 2024 la mayor productividad primaria se concentra en las zonas más cercanas al arroyo. En contraste, al año 2018 la productividad primaria se distribuye de manera más uniforme en toda el área de estudio.

Figura 4: Estado del área restaurada en el año 2024, visualizada mediante Google Earth (izq.) y NDVI generado a partir de una imagen satelital de Sentinel-2 (der.).

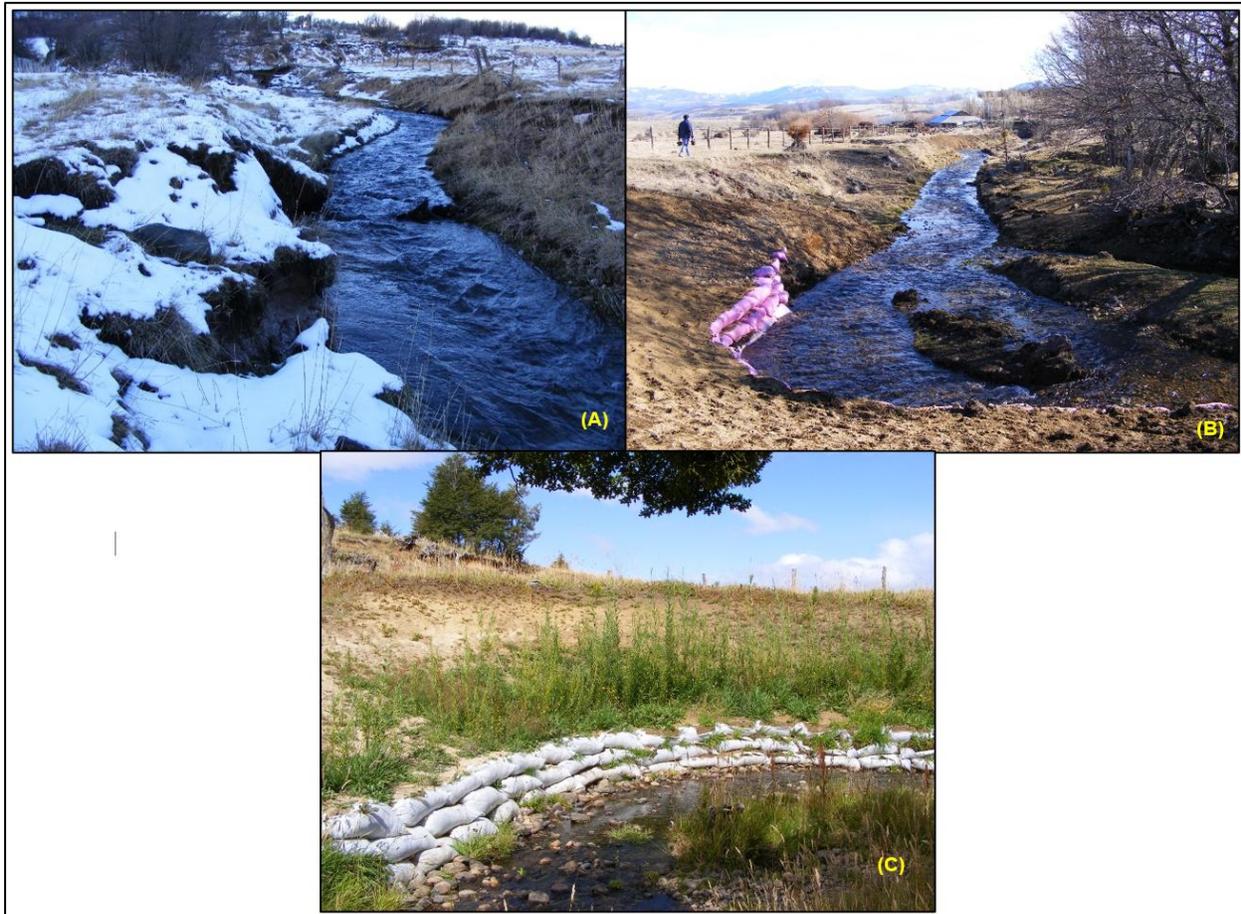
En las **Figuras 5** y **6**, se presentan imágenes representativas del área de estudio, antes y después de la restauración, y también de la zona testigo de ribera no restaurada.

Figura 5: Estado de la ribera antes y durante el proceso de restauración: (A) Ribera degradada, sin intervenciones de restauración. (B) Ribera con mejoramiento de taludes de 45 grados y muros de sacos como parte del inicio del proceso de restauración. (C) Ribera con presencia de vegetación tras la restauración.

Entre las acciones ejecutadas, se incluyó la remodelación de taludes, reduciendo su pendiente a aproximadamente 45 grados, con el fin de disminuir la energía del flujo hídrico y reducir la probabilidad de desmoronamiento. Asimismo, se construyeron diques de protección en los sectores más expuestos al impacto constante del agua, con el propósito de desviar el cauce, atenuar su energía y prevenir procesos erosivos, además de resguardar las áreas ya intervenidas mediante plantaciones y estabilización de taludes.

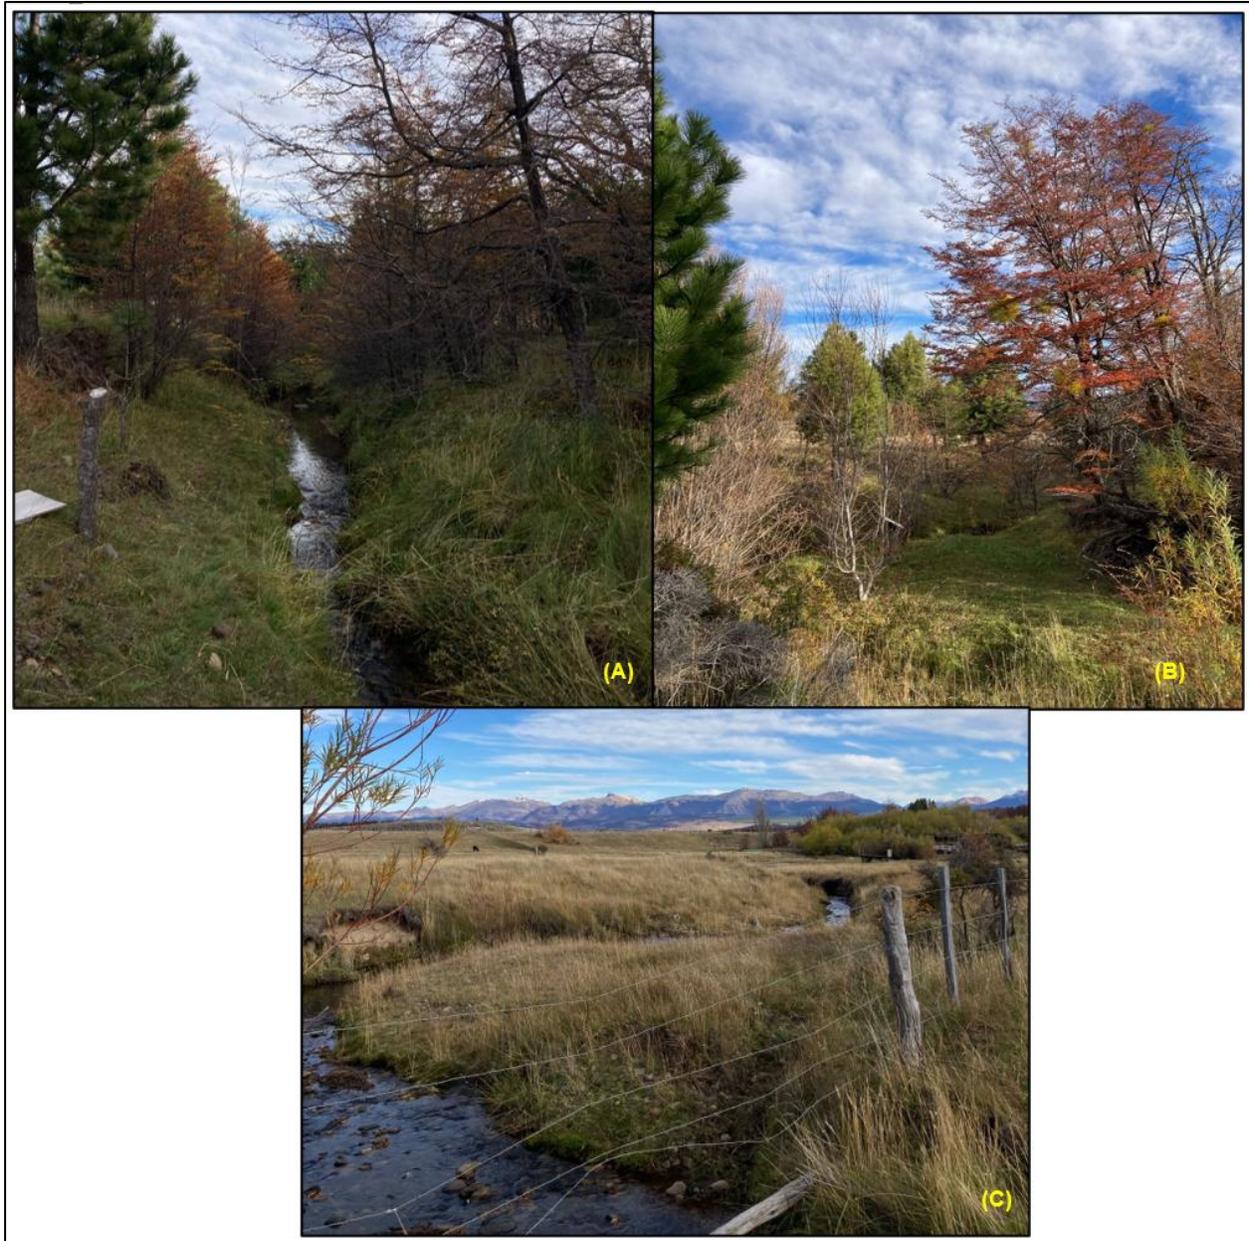
El área restaurada presentó un QBR de 55, lo que indica que el ecosistema ribereño posee una calidad intermedia (**Cuadro 3**). Esta condición se relaciona con la restauración realizada en el año 2008, la cual incorporó tanto especies nativas como exóticas. Si bien la presencia de especies introducidas como *Salix spp.* y *Pinus spp.* redujo la puntuación del índice, se observó una baja erosión actual de la ribera y una regeneración favorable de especies nativas, como ñirre (*N. antarctica*).

Por el contrario, el área testigo de ribera sin restauración, ubicada aguas abajo de la zona restaurada, presentó un QBR de 25, indicando que el ecosistema ribereño posee una calidad pésima (**Cuadro 3**). Se constató la ausencia total de árboles y arbustos, situación indicativa de un estado de degradación avanzado y una cobertura vegetal insuficiente para cumplir funciones ecológicas básicas, como la protección contra la erosión, provisión de hábitat, mantención de la biodiversidad del área, entre otras.

Figura 6: Estado de la ribera después del proceso de restauración. (A) y (B) Condición actual de la ribera intervenida tras el proceso de restauración. (C) Ribera no restaurada ubicada aguas abajo, adyacente a la zona restaurada.

Actualmente, la ribera intervenida muestra signos positivos de restauración, con un aumento en la cantidad de hábitat disponible dentro del paisaje. Sin embargo, para mejorar su calidad ecológica, es fundamental avanzar en la remoción de especies exóticas, ya que su presencia puede limitar el establecimiento y desarrollo de especies nativas, tanto en el mismo lugar, como aguas abajo. Las técnicas recomendadas para reducir la densidad de individuos exóticos incluyen la corta o anillado. No obstante, es importante considerar el rol funcional que cumple cada individuo en el sitio. Por ejemplo, si un árbol exótico se encuentra en un sector con alta densidad de especies nativas, su extracción es recomendable. En cambio, si dicho individuo contribuye a la estabilización del suelo en zonas propensas a la erosión, se sugiere conservarlo de manera temporal, complementando su presencia con la plantación de especies nativas que ya habitan el área.
